**Service Mitteilung**

**8339SM**

Thema **Auftreten von hexavalenten Chrom - Cr(VI)-Verbindungen im Betrieb**

Veröffentlichung 13.12.2023

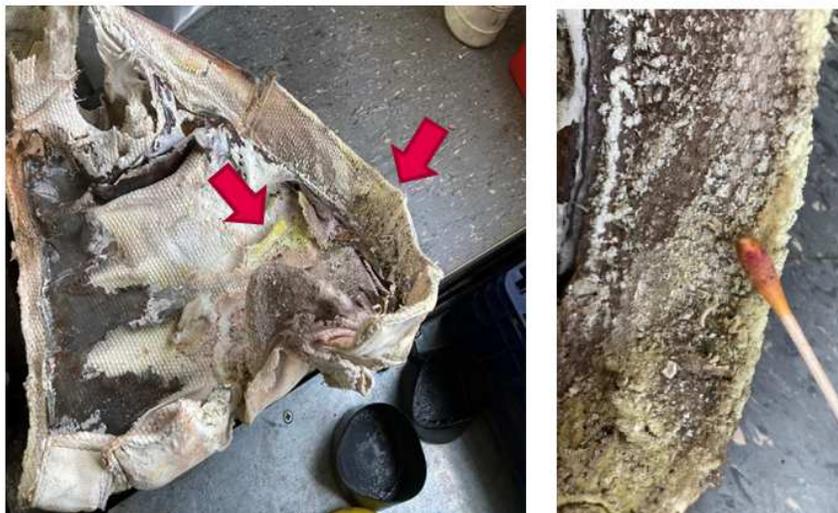
- Ablagerungen auf Bauteilen in Form eines gelblichen, gelben oder orangen Rückstands
- Kristalline Partikel oder Stäube mit gelblicher, gelber oder oranger Farbe die sich vom Bauteil lösen können

Bild 1: Dämmmatte eines Abgasturboladers mit positivem Cr(VI)-Schnelltest

- sich entsprechend den lokal geltenden Arbeitssicherheitsregelungen für den Umgang mit Cr(VI)-Verbindungen verhalten
- die betroffenen Bauteile sowie kontaminierte Arbeitsmittel (PSA, Putztücher, etc.) entsprechend den lokal geltenden rechtlichen Bestimmungen fachgerecht entsorgen

- Einatmen von Stäuben vermeiden
- Berührung mit Augen und Haut vermeiden.
- Atemschutzmaske mit für Cr(VI)-Verbindungen freigegebenem Filter tragen.
- Schutzhandschuhe tragen ( z.B. Einweg Nitril-Handschuhe).
- Schutzbrille tragen

- Staub nicht unnötig aufwirbeln. Das Abblasen zu Reinigungszwecken ist nicht zulässig.
- Cr(VI)-Stäube an Motorbauteilen vor bzw. nach der Demontage mit einem Industriesauger aufnehmen.  
Voraussetzung: Der Industriesauger ist vom Hersteller für die Verwendung mit Cr(VI) freigegeben.
- Demontierte Motorbauteile mit Cr(VI) benetzten Stäuben vorsichtig (ohne große Aufwirbelung) in einen verschließbaren gekennzeichneten Behälter bzw. Foliensack legen.

Um die Gefahr des erneuten Auftretens von Cr(VI)-Verbindungen zu vermindern dürfen für Montearbeiten ausschließlich für den Einsatzfall geeignete calciumfreie Montagepasten verwendet werden.

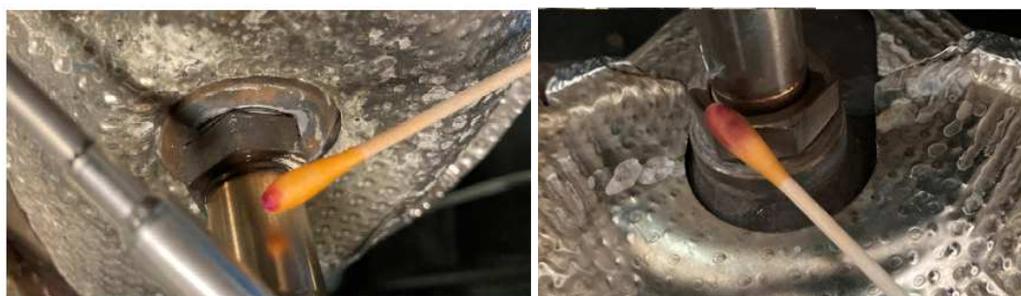
Bild 2: Verschraubte Sensoren an isoliertem Abgasrohr mit positivem Cr(VI)-Schnelltest
