# NEBENSTUDIE 20250101.01 CHROMATE AM ARBEITSPLATZ – ZUSÄTZLICHE BEOBACHTUNGEN

Ergänzende Beobachtungen zur Hauptstudie 20250101 – Chromate  
am Arbeitsplatz

# Weitere Beobachtungen zur Chrom (VI)-Entstehung durch die Verwendung alkali- und/oder erdalkalimetallhaltiger Isolationsmaterialien an chromhaltigen Metallheißteilen an einem Gasmotor

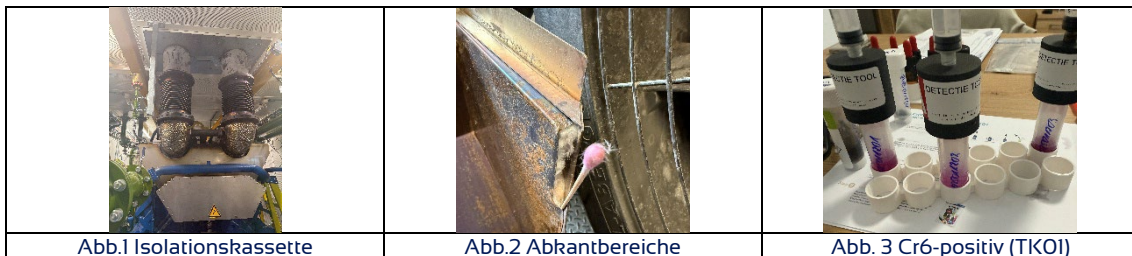
**Die Beobachtungen zeigen signifikante Präsenz krebserregender und chronisch umweltschädlicher Chrom (VI)-Verbindungen in Bereichen so genannter „Isolationskassetten“ (Abb.1) welche aus einem chromhaltigen Gehäuse bestehen, welches im Sandwich-Aufbau Isolationsmatten umfasst, an einigen Stellen, insbesondere in Abkant- und Biegebereichen „sauerstoffoffene“ Bereiche (Abb. 2) umfasst, an welchen Fasern der Isolationsmatten sichtbar sind. Diese Bereiche wurden sowohl nach dem Schnelltestverfahren „STOI“ bzw. mit dem Testkitverfahren „TKOI“ auf Chromatpräsenz positiv getestet (Abb. 3).**

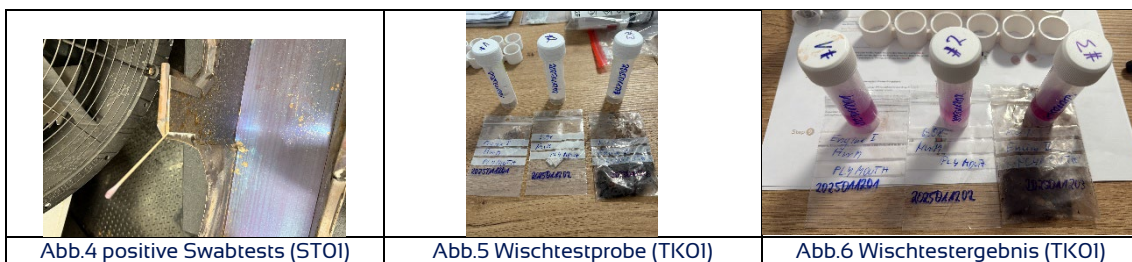
**Chrom (VI)-Schnelltests mittels SEEF Swabtest STO1 zeigten insbesondere an den offenen Stellen ein erstes „Chrom (VI)-positiv“-Ergebnis (Abb.4), was eine detaillierte Untersuchung mittels mobilem Chrom (VI)-Labor „SEEF Chrom (VI)-Testkit TKO1“ erforderlich machte.**

Zur Verifizierung des positiven Swabtests STO1 wurde eine so genannte „Wischprobe“ vorgenommen, dabei wurden offene Faserbereiche der Dämmung und Teile des Innenmantels mit einem Analysetuch (10 x 10 cm) abgewischt und als Träger der Probe verwendet (Abb. 5).

Nach Abschluß der mobilen Laboranalyse wurde die Richtigkeit des positiven Chrom (VI)-Nachweises (STO1) bestätigt (Abb.6)

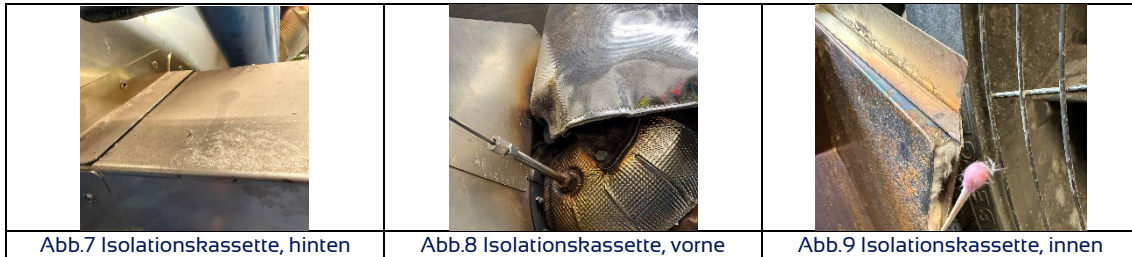
- Alter der Isolierung: ca. 4500 Betriebsstunden
- Die Isolatorkassetten waren in einem normalen unbeschädigten Zustand (Abb. 7 -9)
- Freigesetzte Isolationsstoffe (siehe Hauptstudie) haben sich im gesamten Motorenbereich auch auf den Kassetten abgesetzt, aufgrund der sehr präzisen Geometrien war aber keine Fasereindringung von außen nach innen zu erkennen.

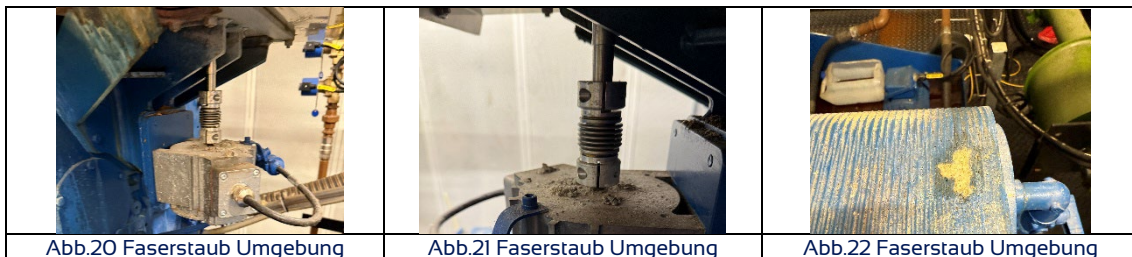
Abb.20 Faserstaub Umgebung

Abb.21 Faserstaub Umgebung

Abb.22 Faserstaub Umgebung

Die Ausbreitung der Chrom (VI)-Belastung über den unmittelbaren Arbeitsbereich hinaus erfolgt durch verschiedene Verschleppungsmechanismen, wobei insbesondere personengebundene Übertragungen und technische Ausbreitungswege (Abb. 20-22, 23-25) eine zentrale Rolle spielen.

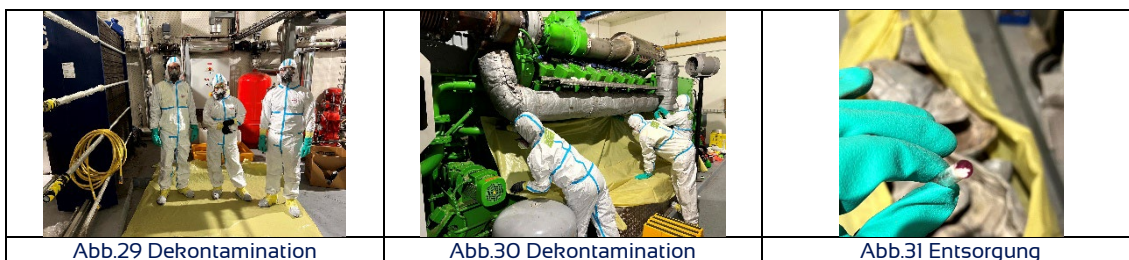
Abb.29 Dekontamination

Abb.30 Dekontamination

Abb.31 Entsorgung
