# 20250101.03 CHROMATE AM ARBEITSPLATZ – BERICHTE AUS DER PRAXIS

# Weitere Beobachtungen zur Chrom (VI)-Entstehung durch die Verwendung alkali- und/oder erdalkalimetallhaltiger Isolationsmaterialien an chromhaltigen Metallheißteilen an Motoren und Turbinen

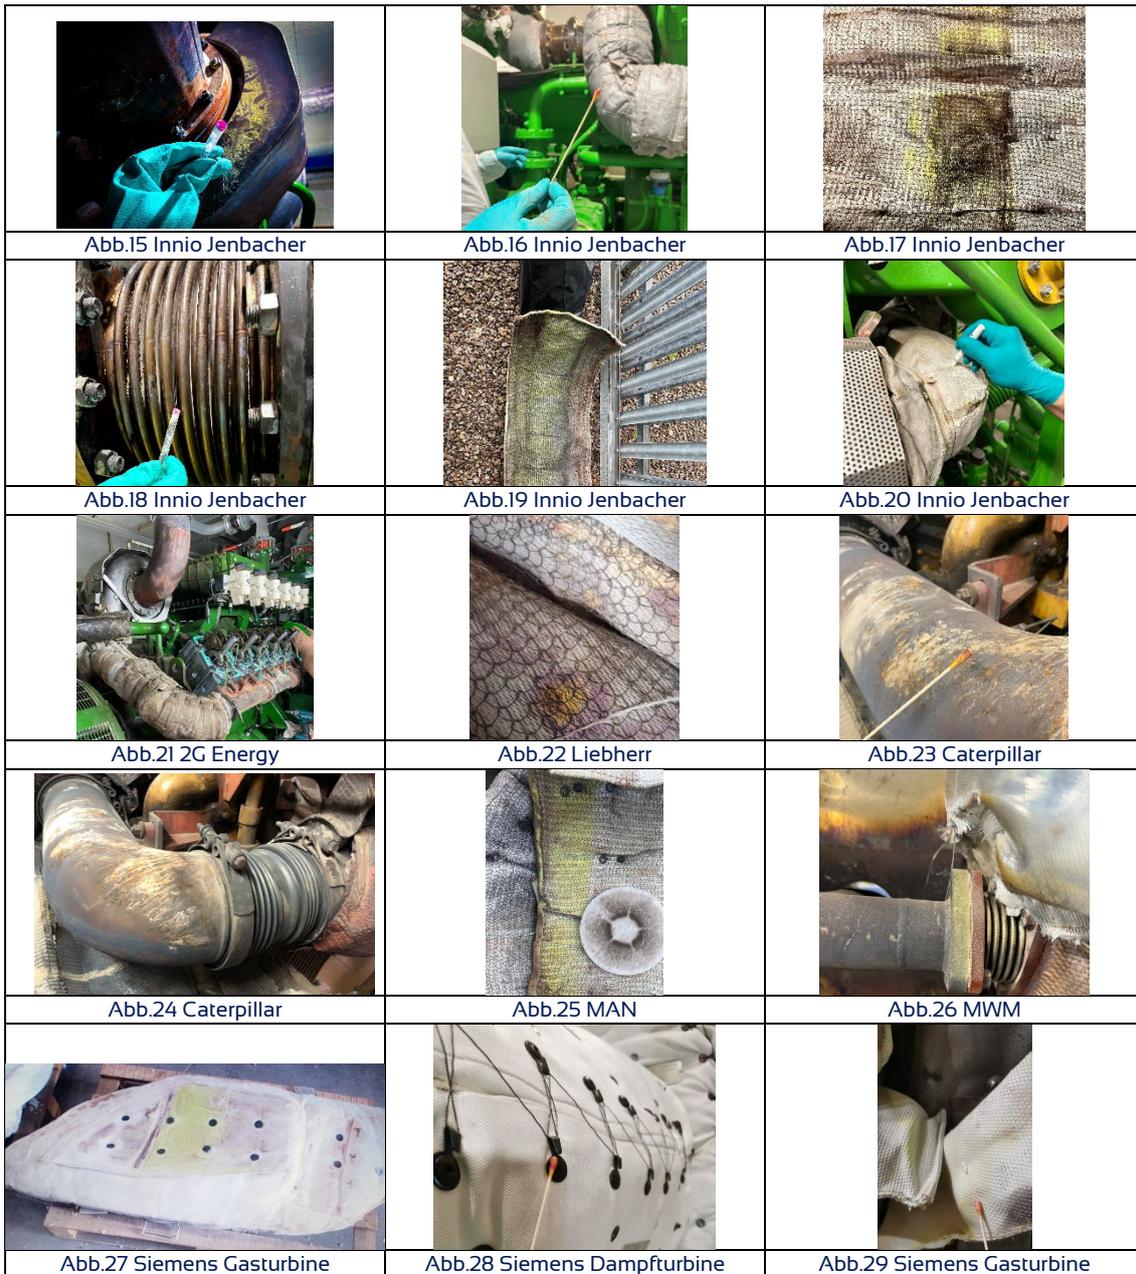
## Motoren- und Turbinenhersteller – Beispiele Chromatkontamination:

In allen gezeigten Bildbeispielen gibt es einen direkten thermochemischen Bezug zwischen

- Chromhaltigem Edelstahlheißteil, mit einer Betriebstemperatur >300°C
- Calcium- und/oder natriumoxidhaltigem Dämmstoff/Isoliersystem in
- Sauerstoffoffene(r) Umgebung

Wie unschwer erkennbar, sind alle Arten von Energieerzeugern und ebenso alle unterschiedlichen Formen heutige Wärmedämmungskonzepte betroffen.

Den Seiten 5 und 6 betrachten chromat-kontaminierte Anwendungsbeispiele an Motoren und Turbinen namhafter Hersteller, ebenfalls ergänzt durch zwei Warnmeldungen selektiver Anbieter.

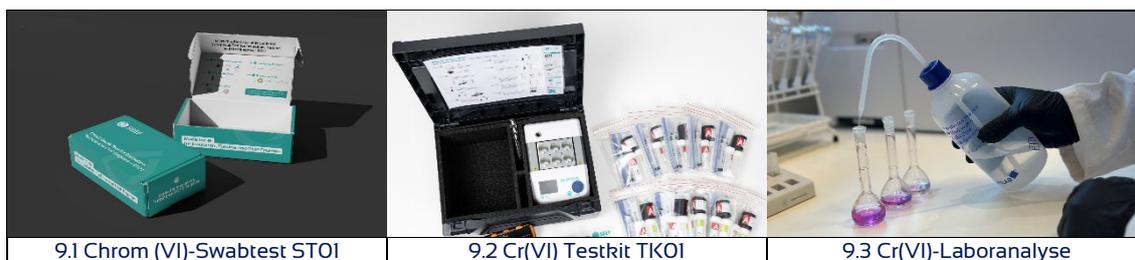
## 9. Test- und Messmethodik (Gesamtstaubanalyse)

Bei allen bisherigen Untersuchungen und Nachforschungen wurden sog. „Schnelltests“ zur Erst-Detektion und -Identifizierung von Chrom (VI)-Verbindungen verwendet.

Hierbei wird eine Testspitze, getränkt mit nachfolgend beschriebenen DPC, über eine zu testende Oberfläche gewischt oder betupft, um eine kolorimetrische Reaktion bei Präsenz von Chrom (VI) herbeizuführen.

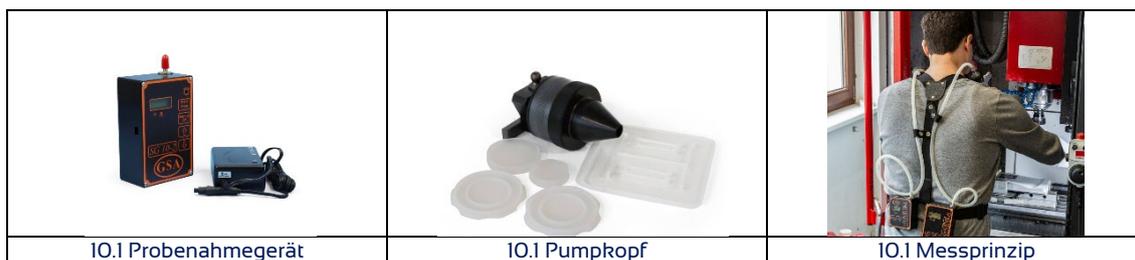
## 10. Test- und Messmethodik (Hintergrundbelastung)

Das **Probenahmegerät SG10-2** inkl. Ladegerät für die **personengetragene** und **stationäre** Probenahme von Gefahrstoffen bis 12 l/min nach EN 481.

Die Messungen wurden auf Grundlager der DGUV (Deutsche gesetzliche Unfallversicherung) gemäß Information 213-505 als anerkanntes Messverfahren zur Feststellung der Konzentration von sechswertigem Chrom in der Luft in Arbeitsbereichen durchgeführt.
